## 學校校舍裝置屋頂型太陽能發電設備-防漏之注意事項

### 附錄三：漏水修復之施作案例分析

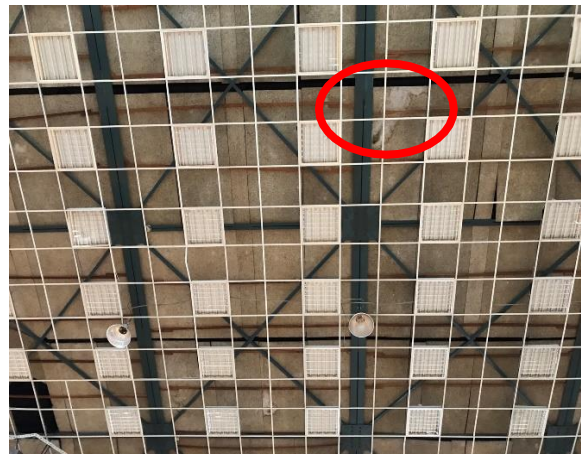
##### 改善前：

原體育館屋頂自 104 年裝設太陽能光板，因施工不當，直接鑽鑿於鐵皮屋頂，致每逢大雨就會漏水。校方要求重新評估是否遷移或其他方式改善屋頂漏水問題。

因施工不當，直接鑽鑿於鐵皮屋頂，未做周邊防水設施，導致漏水

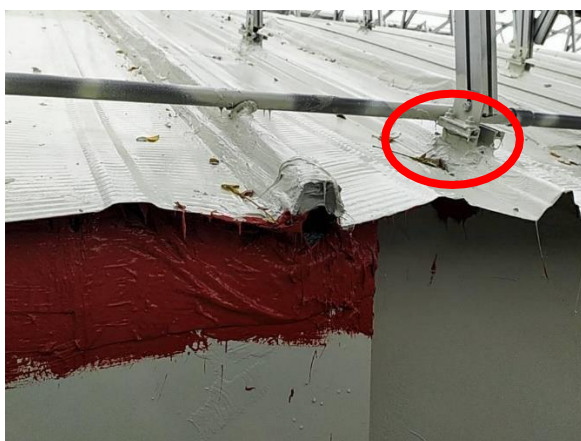
##### 改善前：

雨天體育館室外滲水流入室內、屋頂牆面留有水漬

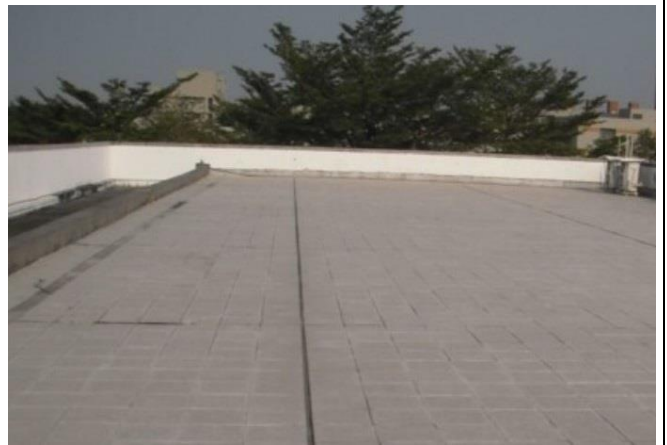
#### 改善前：

原有屋頂防水老舊，未於太陽光電標租前妥善處理，請廠商先進行防水工程後再安裝太陽光電。

屋頂滲水，委請廠商施工
