## 學校校舍裝置屋頂型太陽能發電設備-防漏之注意事項

### 附錄三：漏水修復之施作案例分析

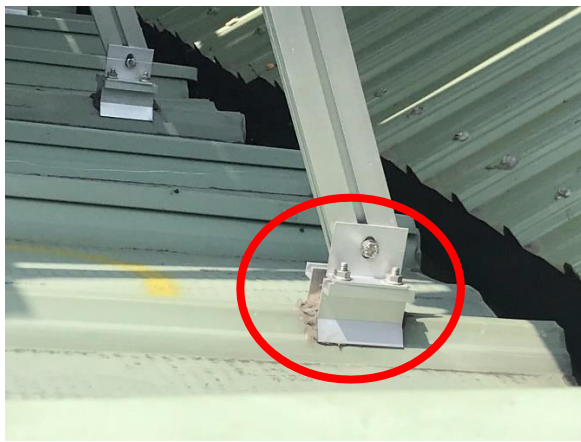
##### 改善前：

原體育館屋頂自 104 年裝設太陽能光板，因施工不當，直接鑽鑿於鐵皮屋頂，致每逢大雨就會漏水。校方要求重新評估是否遷移或其他方式改善屋頂漏水問題。

因施工不當，直接鑽鑿於鐵皮屋頂，未做周邊防水設施，導致漏水

鑽鑿處及週邊屋板使用矽利康或其他適合之防漏縫材進行防水改善作業

屋頂完成防漏工程，再將太陽光電板重新安裝後，繼續發電
